Rapport 001

Tind. Kartlegging og verdivurdering av bygninger og utearealer.
Vurdering av tilpasning til ny bruk Storbrygga og Fjøset.

Oppdragsgiver: Jemm AS

Notat: 4.9.2023 Ellen M Devold og Inger Unstad. Rev 29.9.2023.

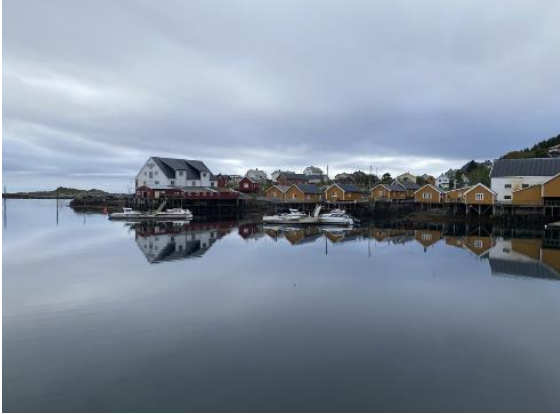
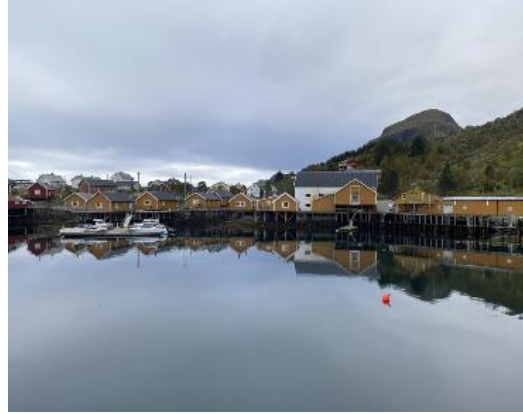
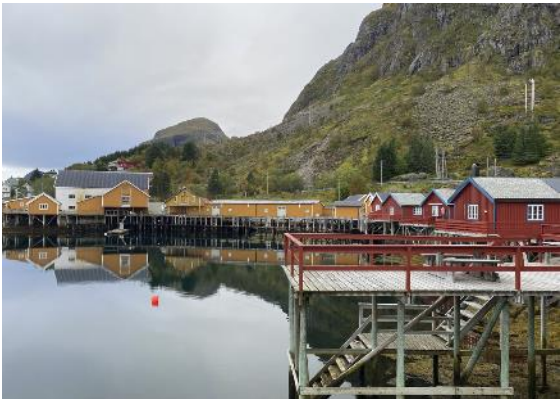
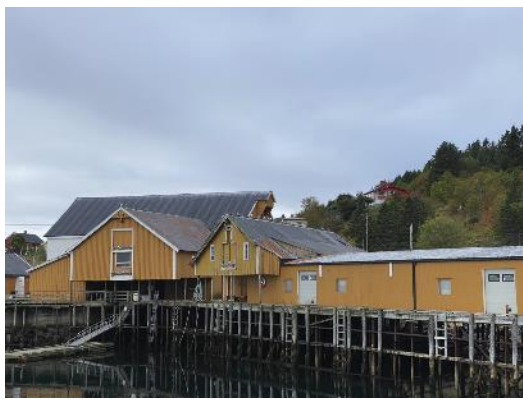
Tindhamna, bilder fra vestre opppe til høyre nede viser havna fra vest mot øst. Ned t.h. de to eldste bygningene med gavlene mot sjøen. Disse kjenner man igjen i de historiske bildene.

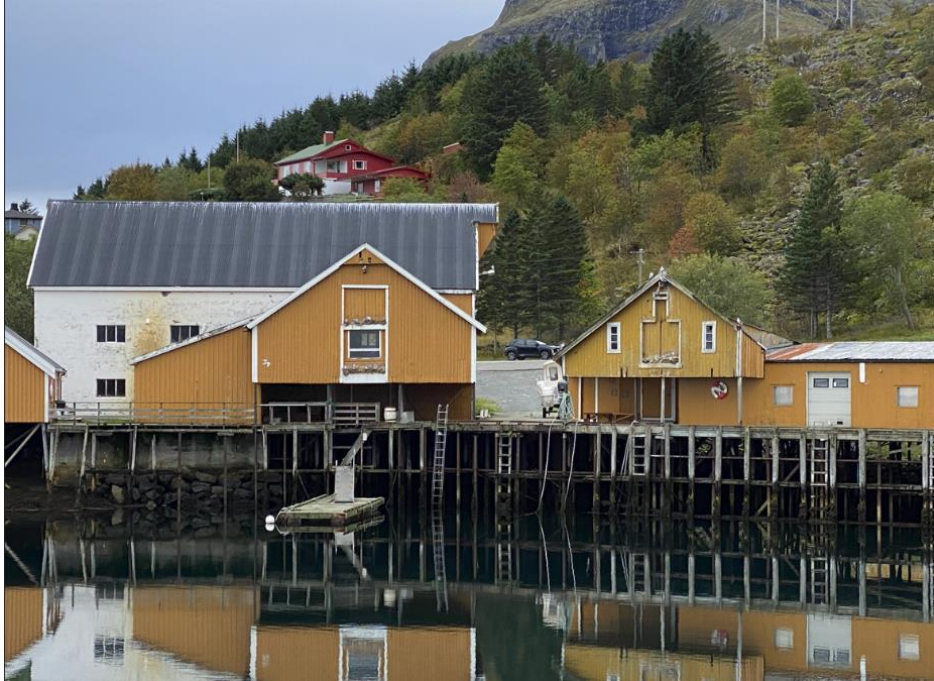
Storbrygga ligger bak det lavere og eldre bygget på kaia. Fryseriet med pulttak. Til høyre ligger trandamperiet og lengst til høyre sees deler av de tidligere egnebuene senere krabbemottaket.

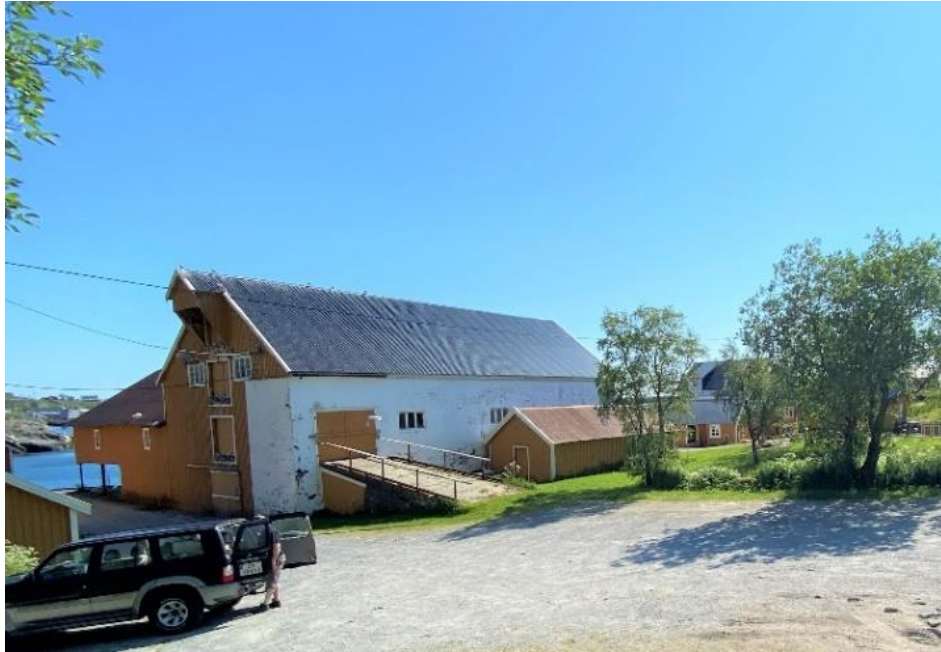
Storbrygga sett mot øst med Rorbu II foran. Til venstre for Storbrygga står et eldre bygg med et loft over en åpen første etasje på kaia.

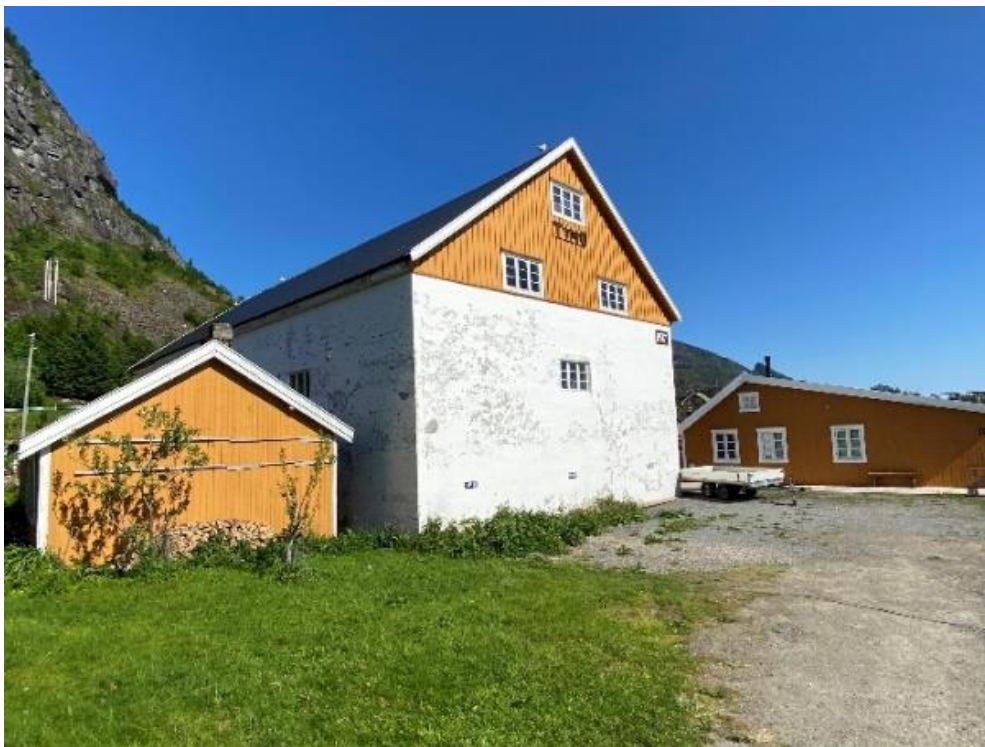
Storbrygga sett mot nord. Rorbu II til venstre.

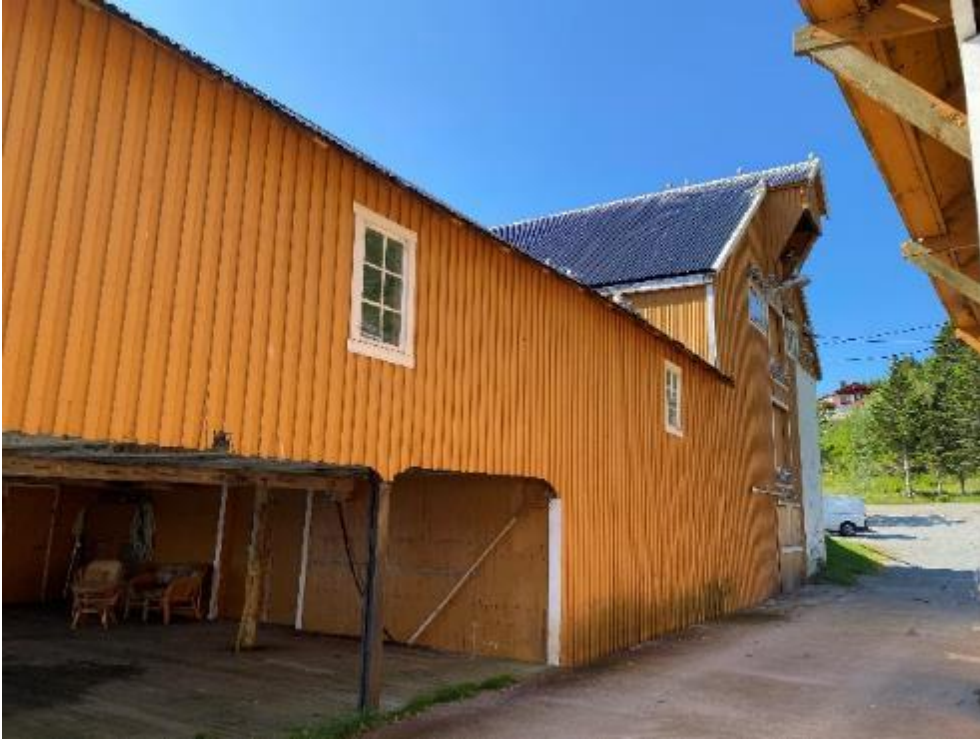
Storbrygga sett mot vest med det eldre bygget på sjøsiden med overdekning over kaia til venstre.

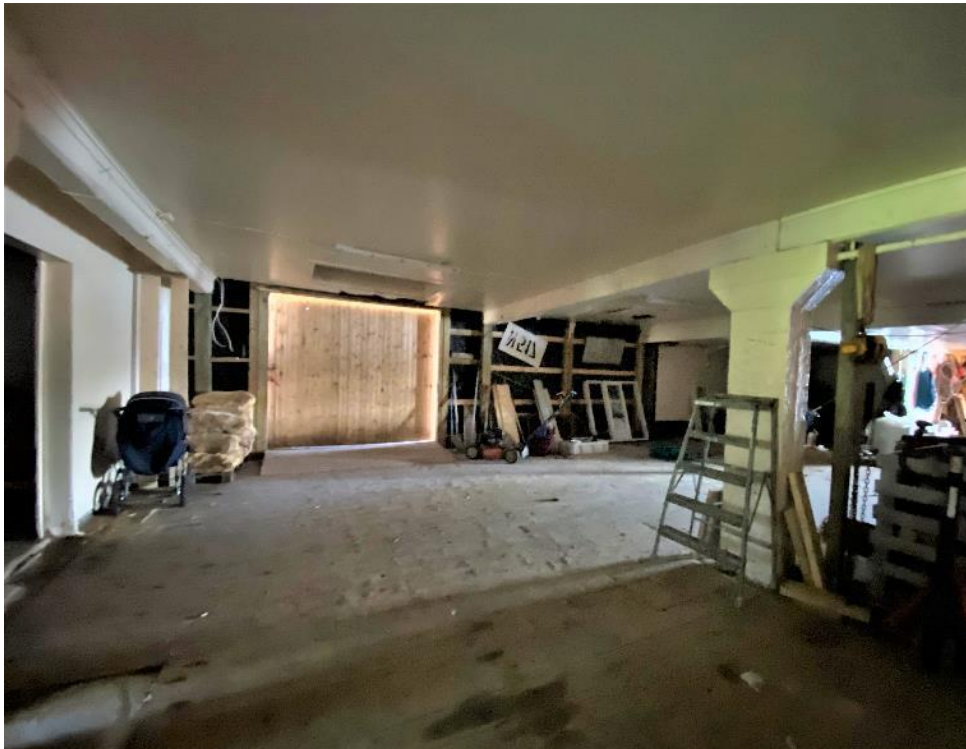
Fra første etasje med støpt dekke og kraftige støpte stolper og tredragere og store åpninger ut.

Storbrygga er oppført i 3 etasjer pluss en bro i øvre etasje. I første etasje er det kraftige betongsøylar med kraftige tredragere og halve gulvet har støpt dekke. Resten av gulvet har tredekke.¹ Øvrige etasjer har trestolper og tredekker. Bygget har rommet mottak av og vraking av fisk, lagring av utstyr, råvedstenger mm, is (den først tida hentet fra Sørvågvannet) og salt². Tilbygget øst på kaia har vært fryseri.

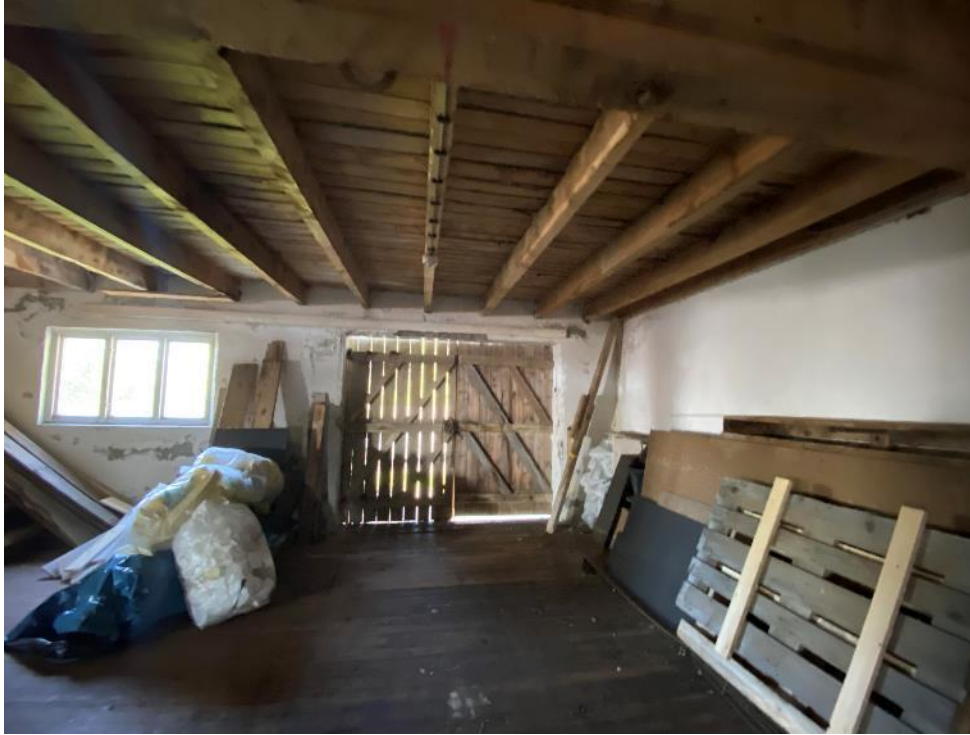
Fra andre etasje med trebjelkelag mellom etasjene og utgang mot terreng mot vest mot bru.

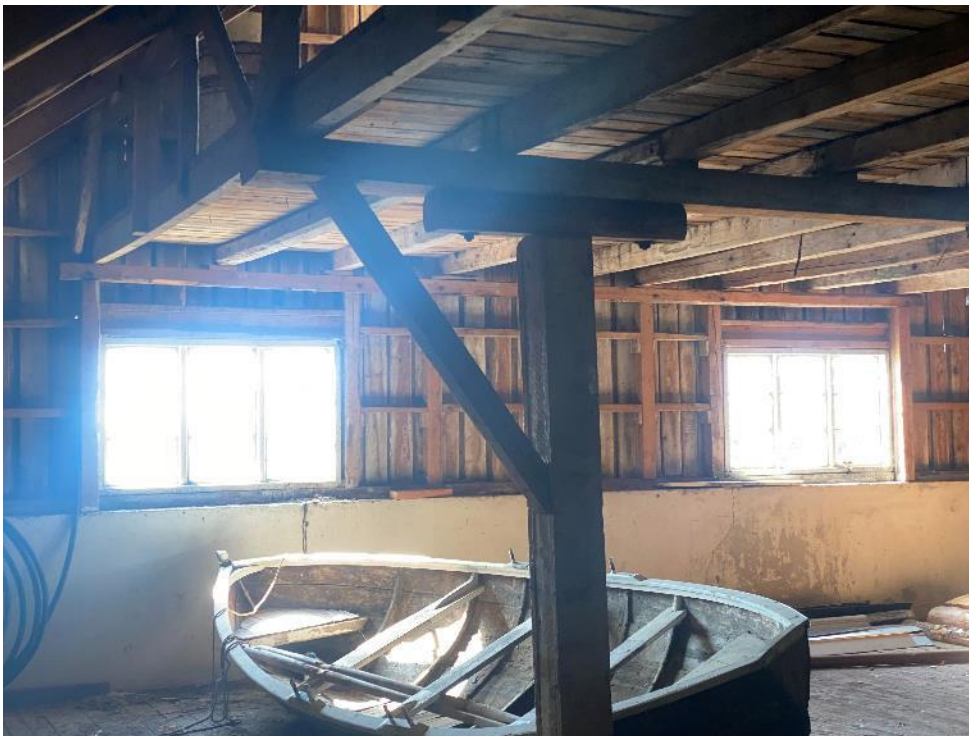
Fra tredje etasje sett mot sør. Stolper og bjelkelag i tre. Grovt bindingsverk i yttervegg satt på muren. En bru blir båret av trestolpene. Fra denne er dg utgang/inngang i gavlen i nord.

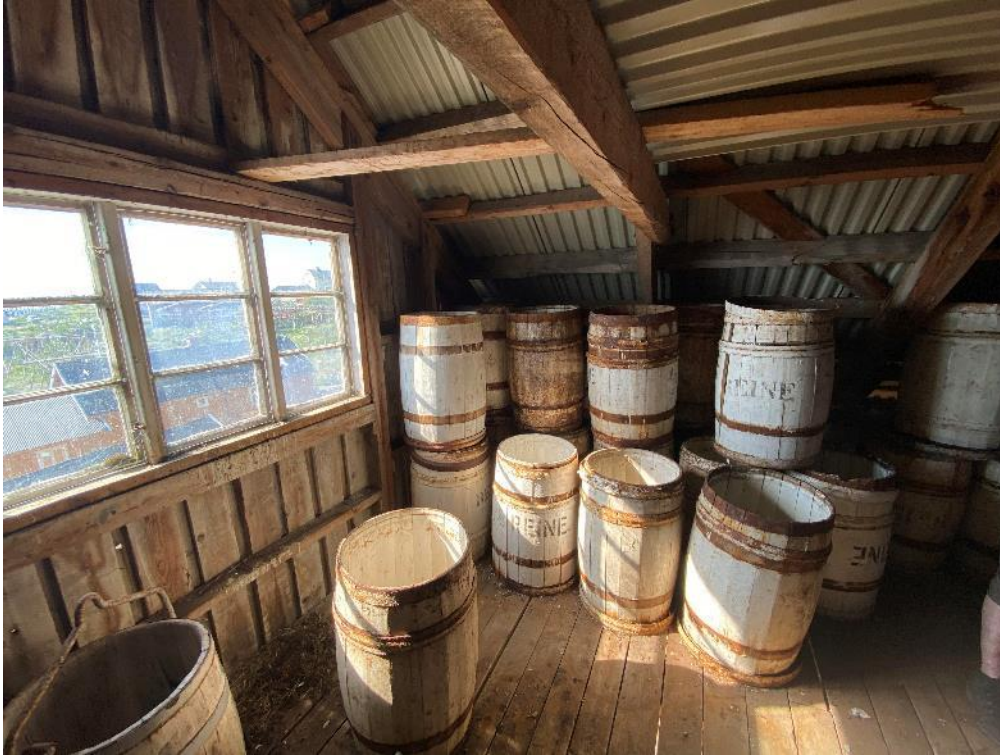
Fra øverste etasje på brua med tønnelager. Trematerialene er av sagd virke og de korrugerte stålplatene på taker er av ny dato.

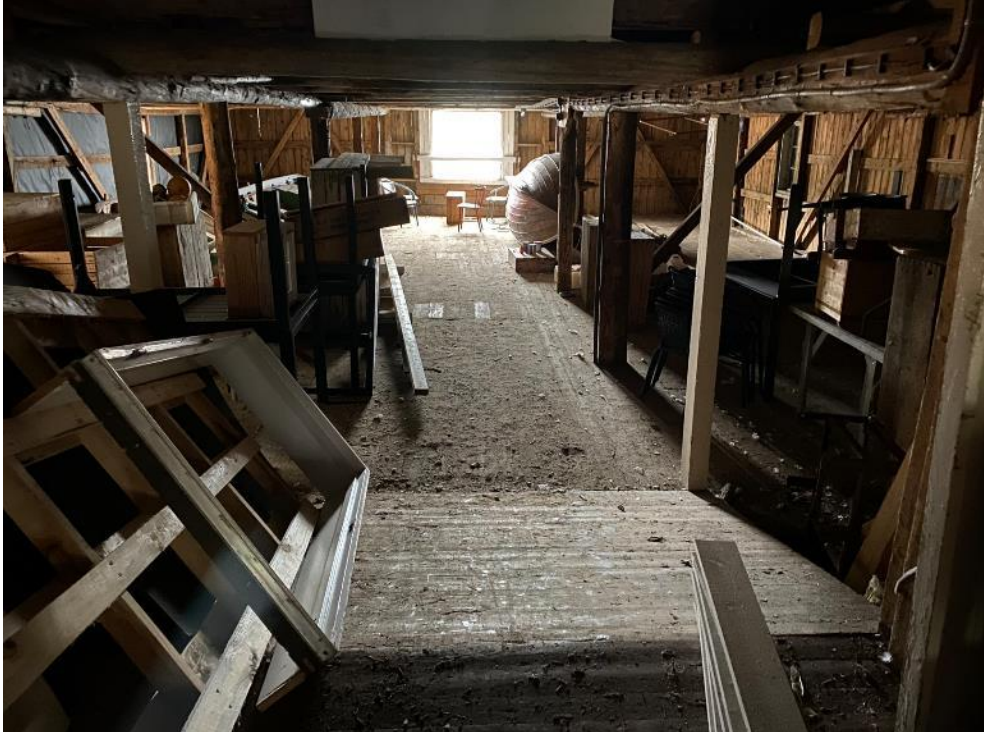
Fra andre etasje i trebygget på sjøsiden av Storbrygga. Sett mot sjøen i øst.

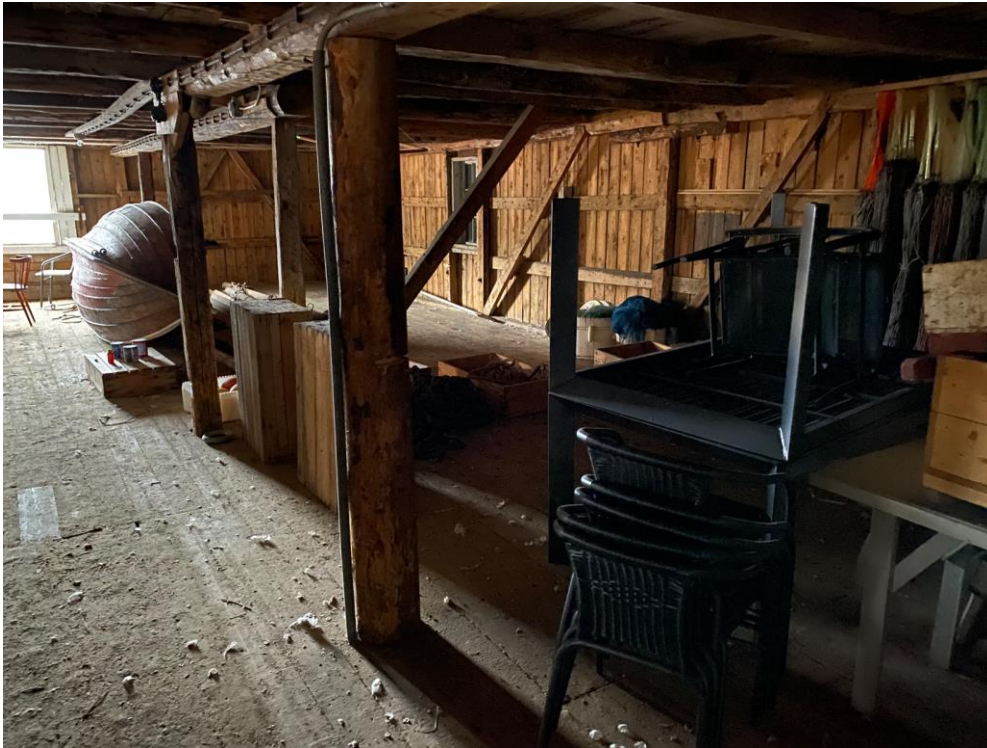
Fra andre etasje i trebygget på sjøsiden av Storbrygga. Sett mot sjøen i sørøst. Vindu i langveggen er bygget inn av fryseribygget.

Bygget på østsiden av Storbrygga, som har gavlen mot sjøen er mer sårbart for fysiske inngrep fordi det har mindre veggflater og i dag kun har vinduer mot nord. Også her kan det være aktuelt å lage glassdører bak de doble dørene. I tillegg kan det vurderes om det i takflaten mot nord kan etableres vinduer plant med taket. Det er to vinduer i nordfasadens andre etasje. Det kan vurderes om det kan etableres et eller to vinduer i tillegg uten at byggets karakter endres.

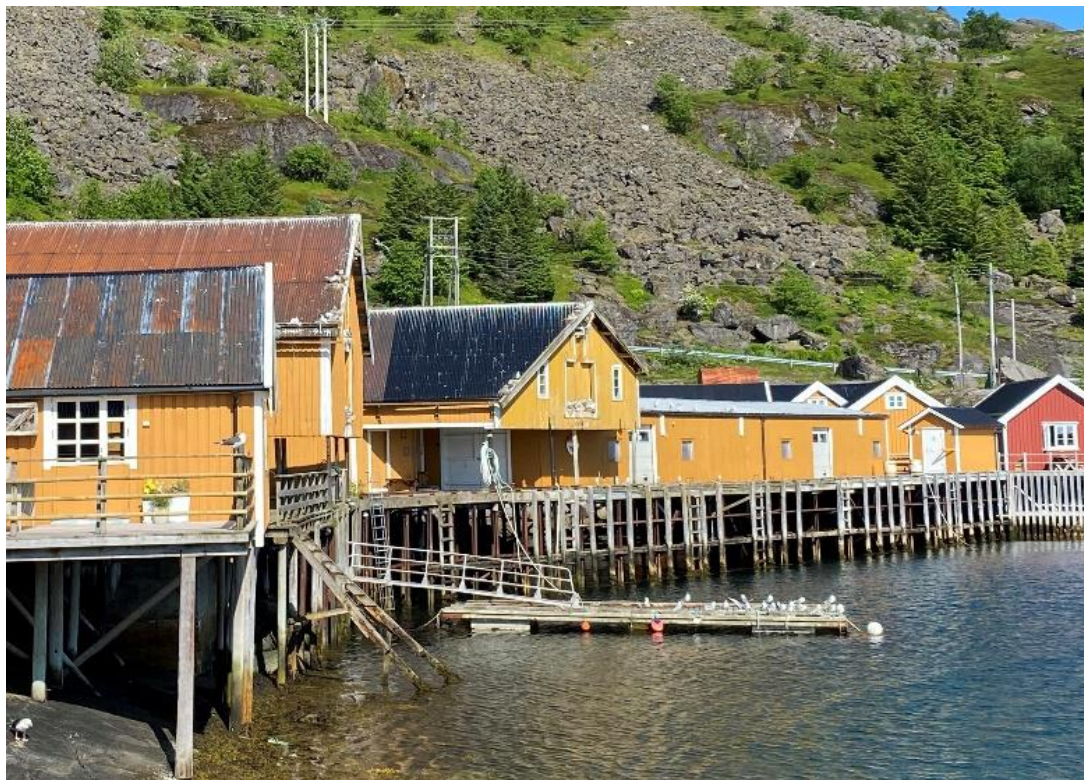
Trandamperiet er midt i bildet og krager ut over kaia. Bildet er sett mot nord. Til høyre for dette ligger det tidligere sløyeskuret, som senere er benyttet som krabbemottak.

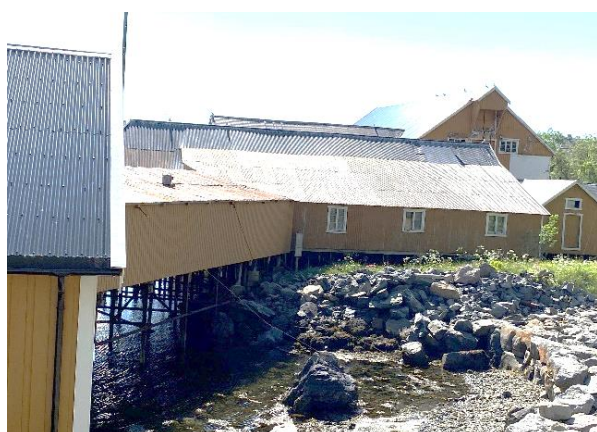
T.v. Trandamperiet sett mot sør og med sløyeskuret/Krabbemottaket inntil og i forgrunnen på stolper. T.h. fra øverste etasje i Trandamperiet med vindhjulet og portene i gavlen.

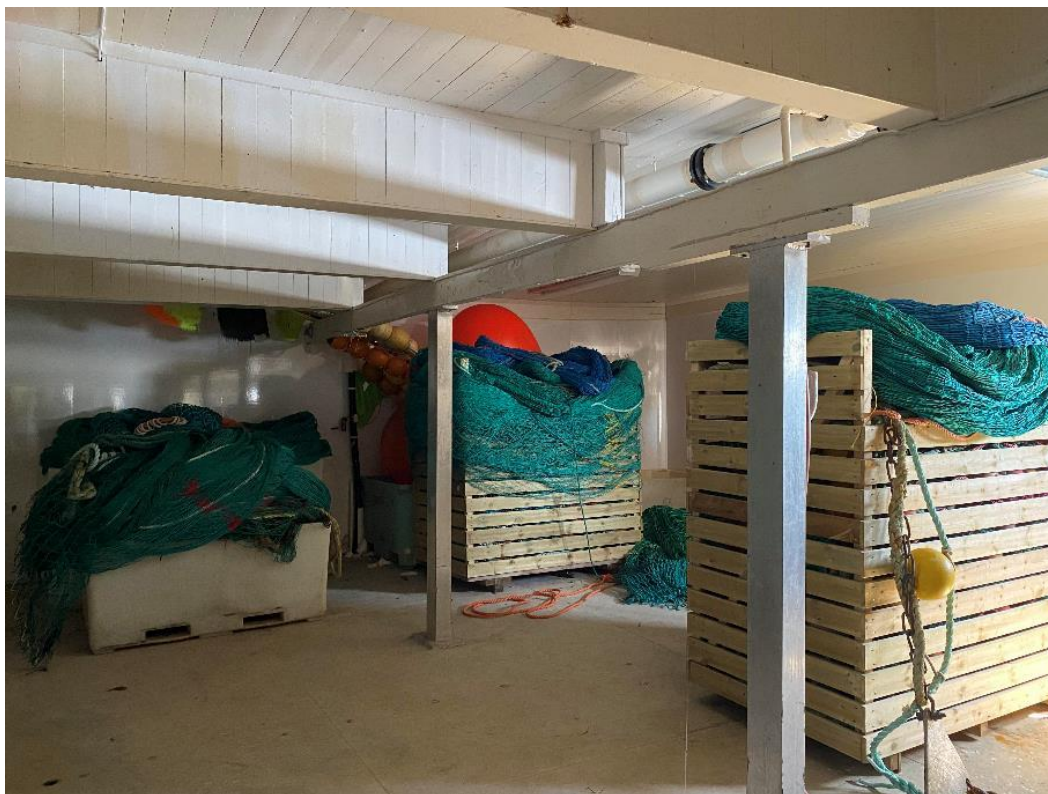
Fra Krabbemottaket som ligger nord for, og i sammenheng med Trandamperiet. Vegger og himling er kledd inn og gulvet har påstøp. Rommet har vært benyttet som sløyeskur og mulig fiskemottak før det har vært Krabbemottak, antas det.

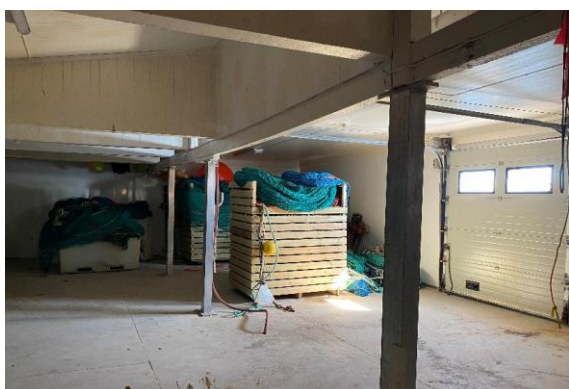
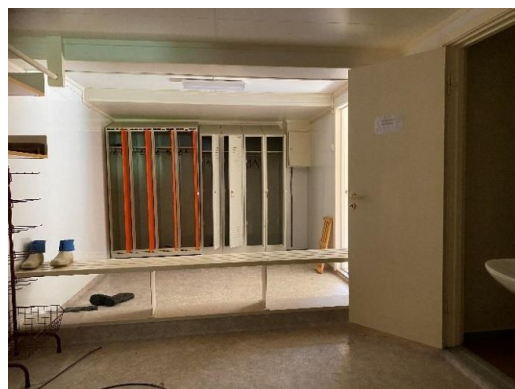
I Krabbemottaket er det stålsøyler og -dragere, mulig også innebygd stålfagverk i taket. Det er vannledning rett inn til arealet. Garderobe i Krabbemottaket er innredet med plater på vegger og tak, belegg på gulv, sanitærutstyr og garderober.

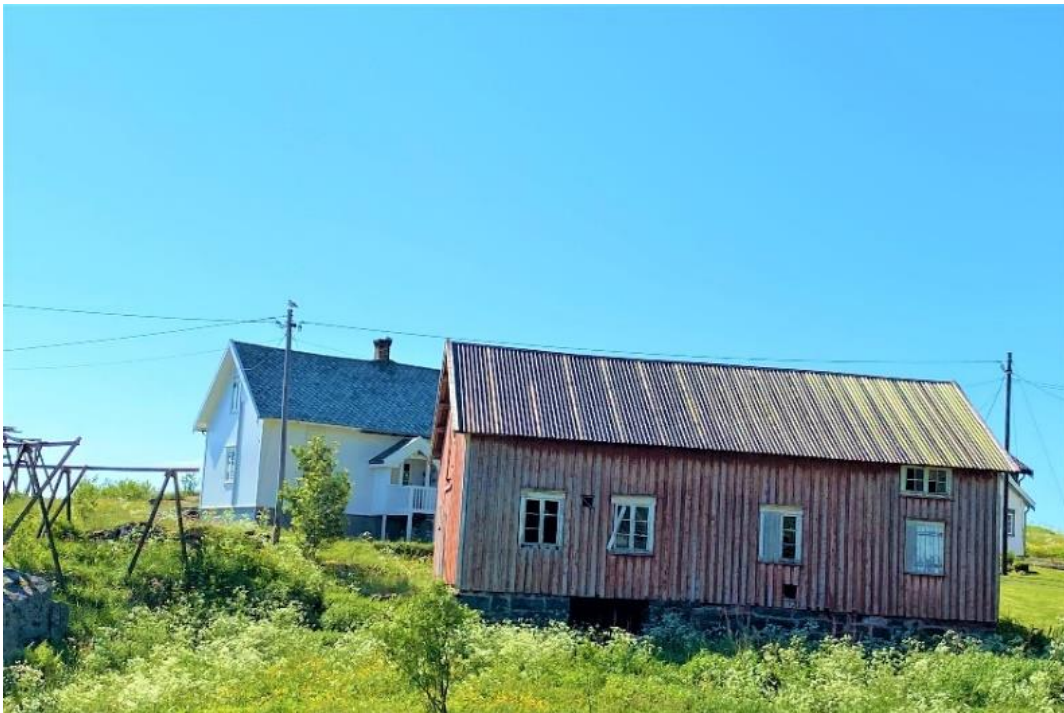
Fjøset sett mot sør med våningshuset i bakgrunnen. Trebygningen står på en natursteinsmur. Åpning til mulig tidligere møkkakjeller sees i muren.

Fjøset står på en kraftig natursteinsmur, godt fundamentert. Det er halvannen etasje og det er vindu på loftet. Porten i gavlen inn til høyloftet er et viktig funksjonelt trekk. Andre viktige trekk er spor etter låvebrua og luke i nedre del av vegg mot nord viser også til den tidligere bruken. Huset har mange vinduer noe som forteller at dagslys har hatt betydning. Første etasje har sannsynligvis vært benyttet som fjøs samt verksted eller mulig til overnatting sommerstid. Det er ikke bygget som lager. Værvæggen mot vest er kledd med eternitt for beskyttelse. Det er spor etter tidligere tilbygg/ei bu i gavlen mot øst. Det antas at fjøsdelen har laftekonstruksjon i tre eller er murt opp og at låven og deler av første etasje er oppført i bindingsverk. Trekanalen ser ut til å være malt med en komposisjonsmaling. Det kan for eksempel være tranmaling.

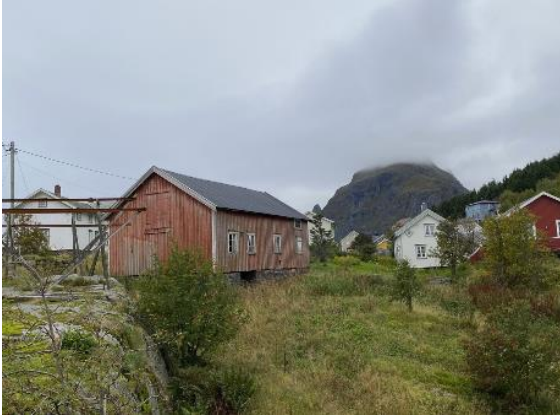
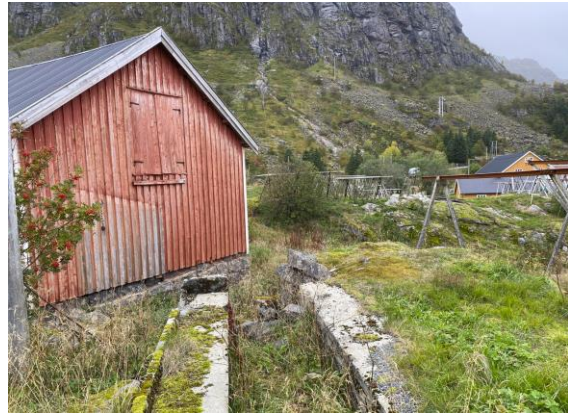
T.v. Fjøset sett mot sørøst. T.h. Fjøset sett mot vest med flatthjeller til høyre i bildet og fundament for låvebru foran.

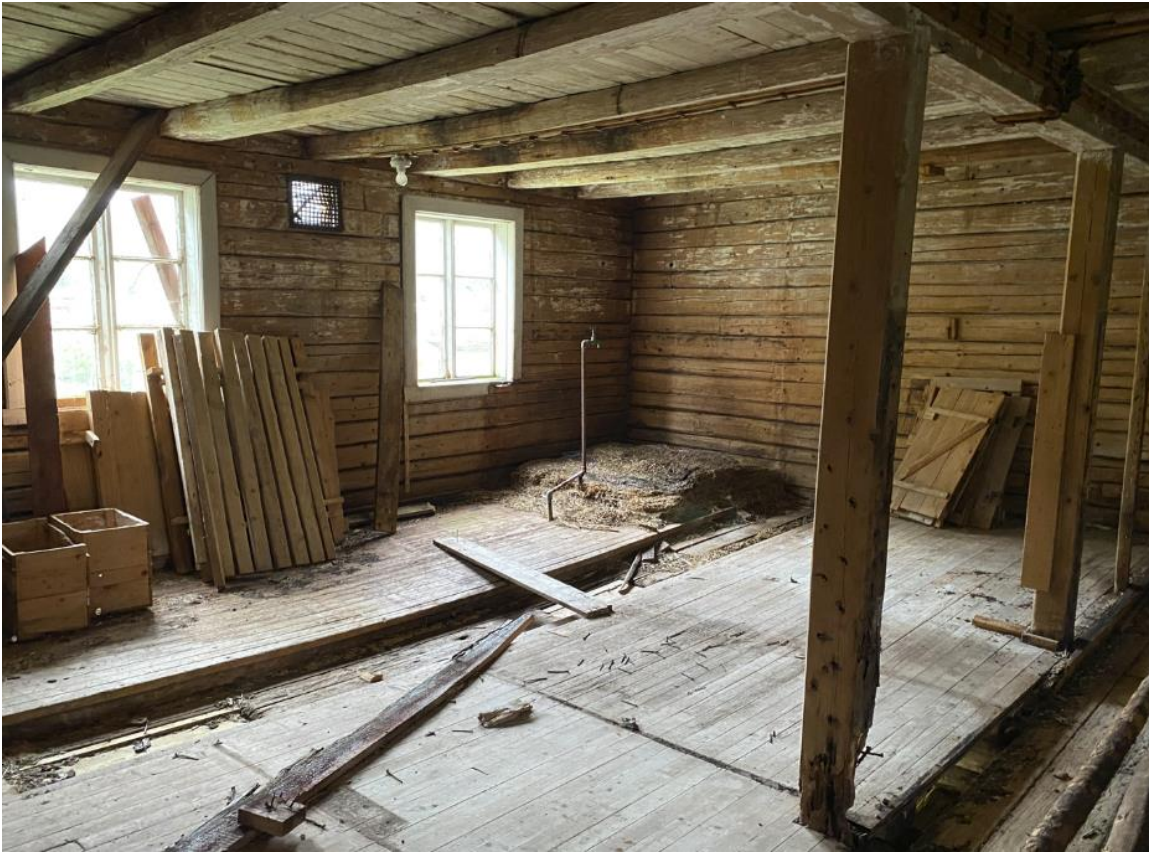
Fjøsdelen, sett mot nord. Rester etter hvitning på veggene. Opprinnelige hovedkonstruksjoner intakt. Vi ser møkkarenne, at det har vært innlagt vann. De store vinduene er satt inn i løpet av driften, på gamle bilder ser en mindre vinduer.

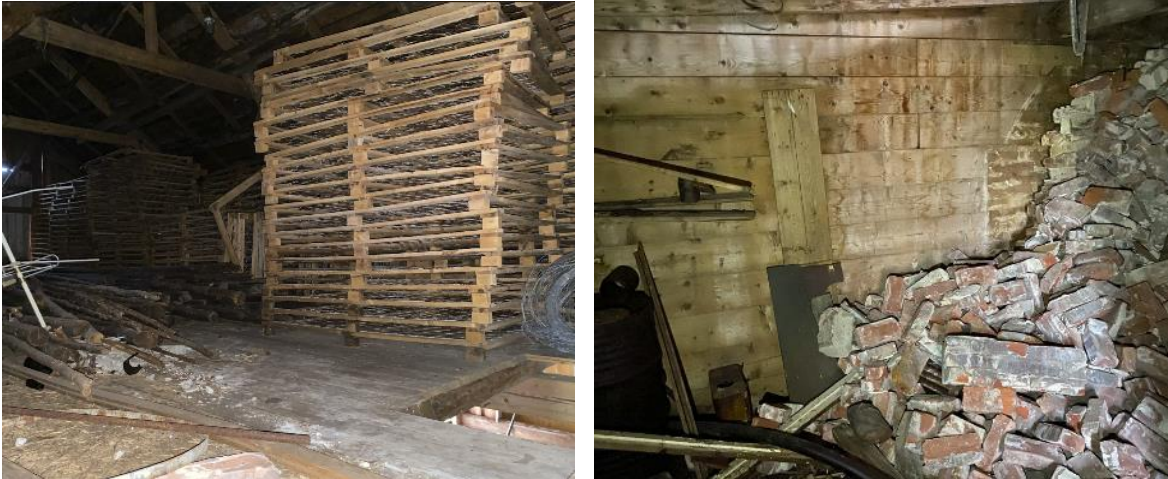
T.v. fra loftet hvor rammer for klippfisksalting og tørking er lagret. T.h. i søndre rom er det rester etter teglpipa. Det har vært brukt som bryggerhus eller det har vært kokt til dyra. Taket hvor pipa gikk ut er tettet med nye materialer.

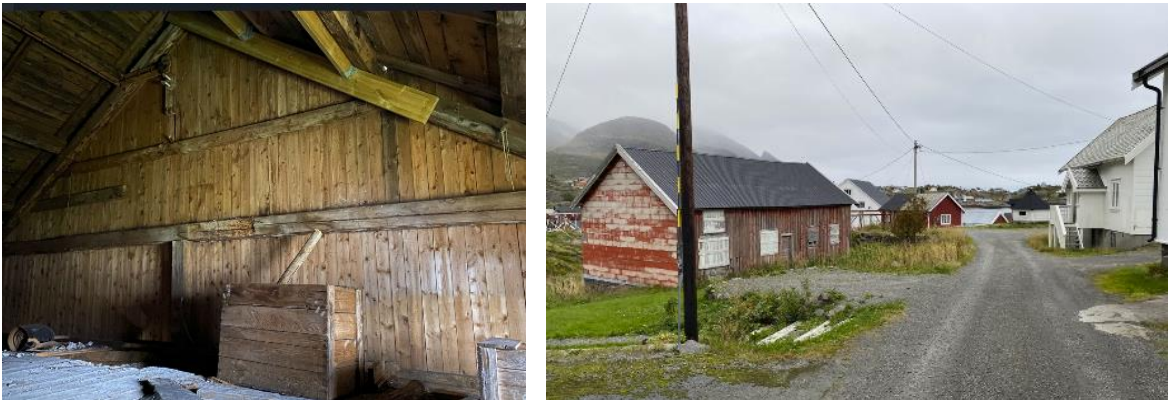
T.v. Fra loftet med spor etter pike og reparasjon. Fjøset ligger ved dagens vei ned mot Roseberget og naustet. På andre siden av veien ligger bolighus. Det eldste ligger til høyre for bildet.

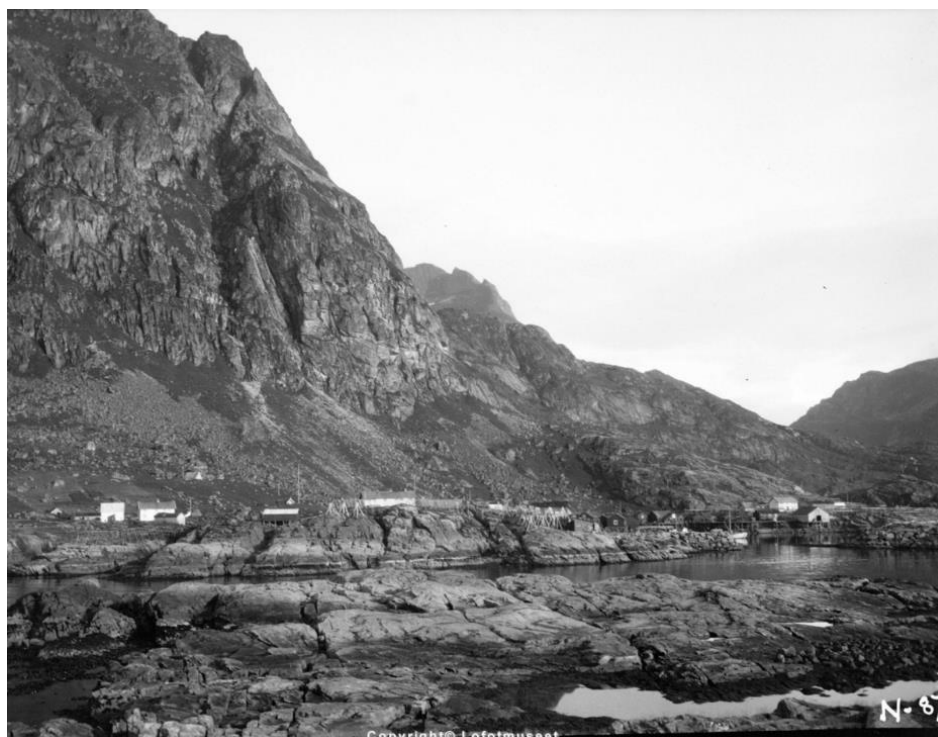
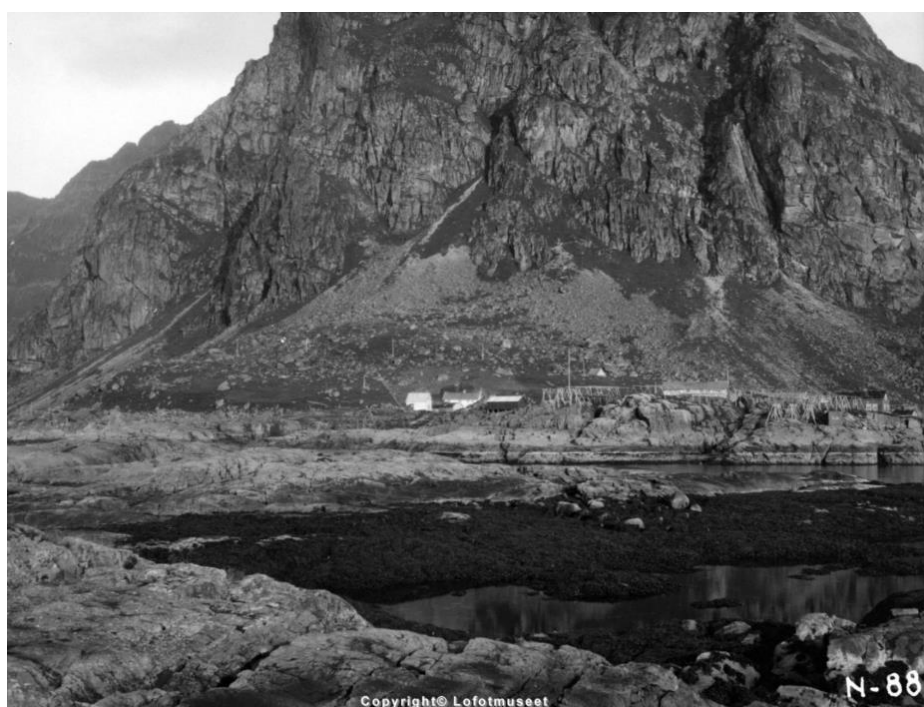
Fotografier merket «Tind. Roseberget». 1929. Foto: Kystverket. Kilde: Digitalt museum. Den gang sto flathjellene på fjellet og husene sto på fjell og stolper. Senere har det vært fylt ut i sjøen slik at vikene er endret. Dette sees best på det øverste bildet.
