Oppdragsgiver	Navn Jemm AS	Kontaktperson Martin Eidfjord
Oppdrag	Nummer og navn 23292 Moskenes – Skredfarekartlegging for GBnr 10/31	Oppdragsleder Kristin Lome
Dokument	Nummer 23292-01-1 Utført av Kristin Lome	Dato 2023-05-31 Kontrollert av Hallvard Skaare Nordbrøden

Skredfarevurdering for GBnr. 10/31 Moskenes kommune

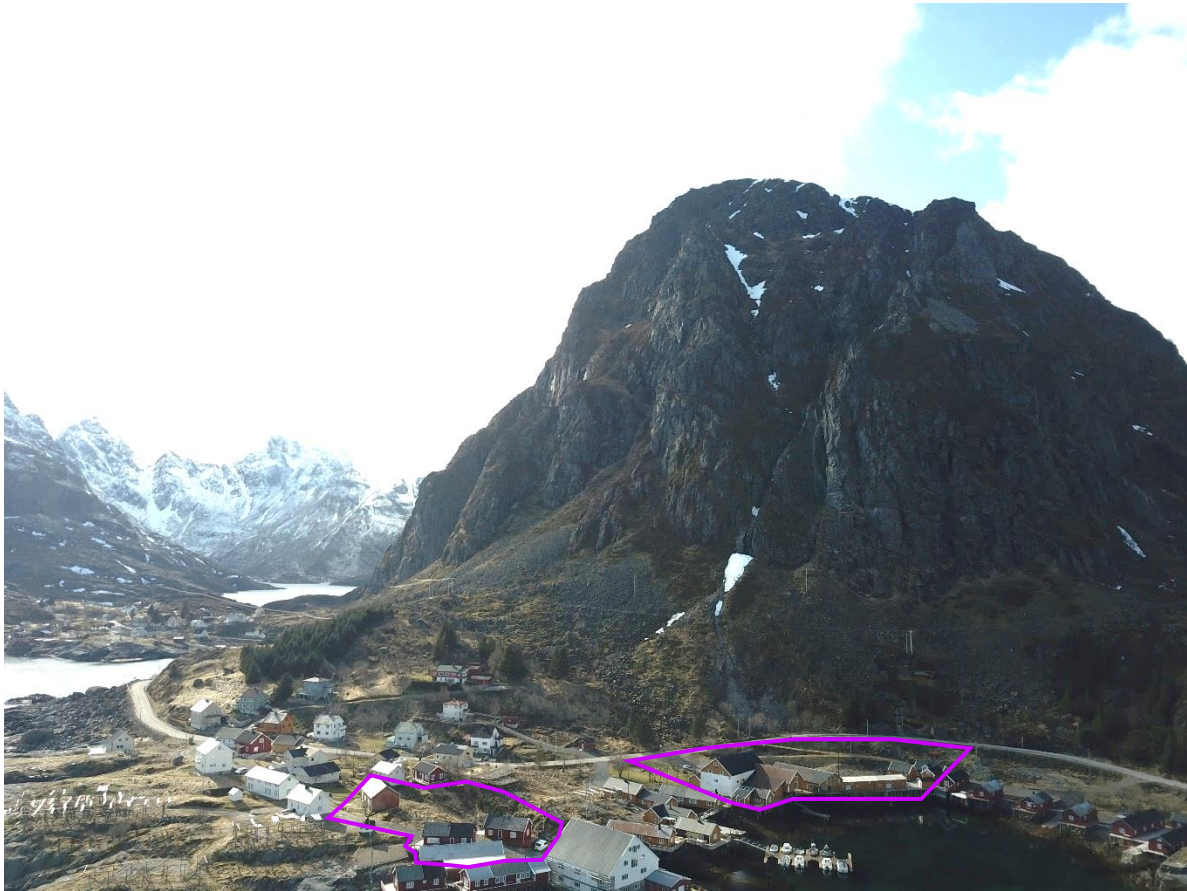
Figur 1: Oversiktsbilde for kartleggingsområdet og påvirkningsområdet. Bildet er tatt mot nordvest.

Kartleggingsområdet ligger ved på nedsiden av E10, ved Tind i Moskenes kommune, ca. 1 km øst for tettstedet Å. Figur 1 viser kartleggingsområdet omtrentlig markert med lilla polygon på dronebilde tatt på befarings.

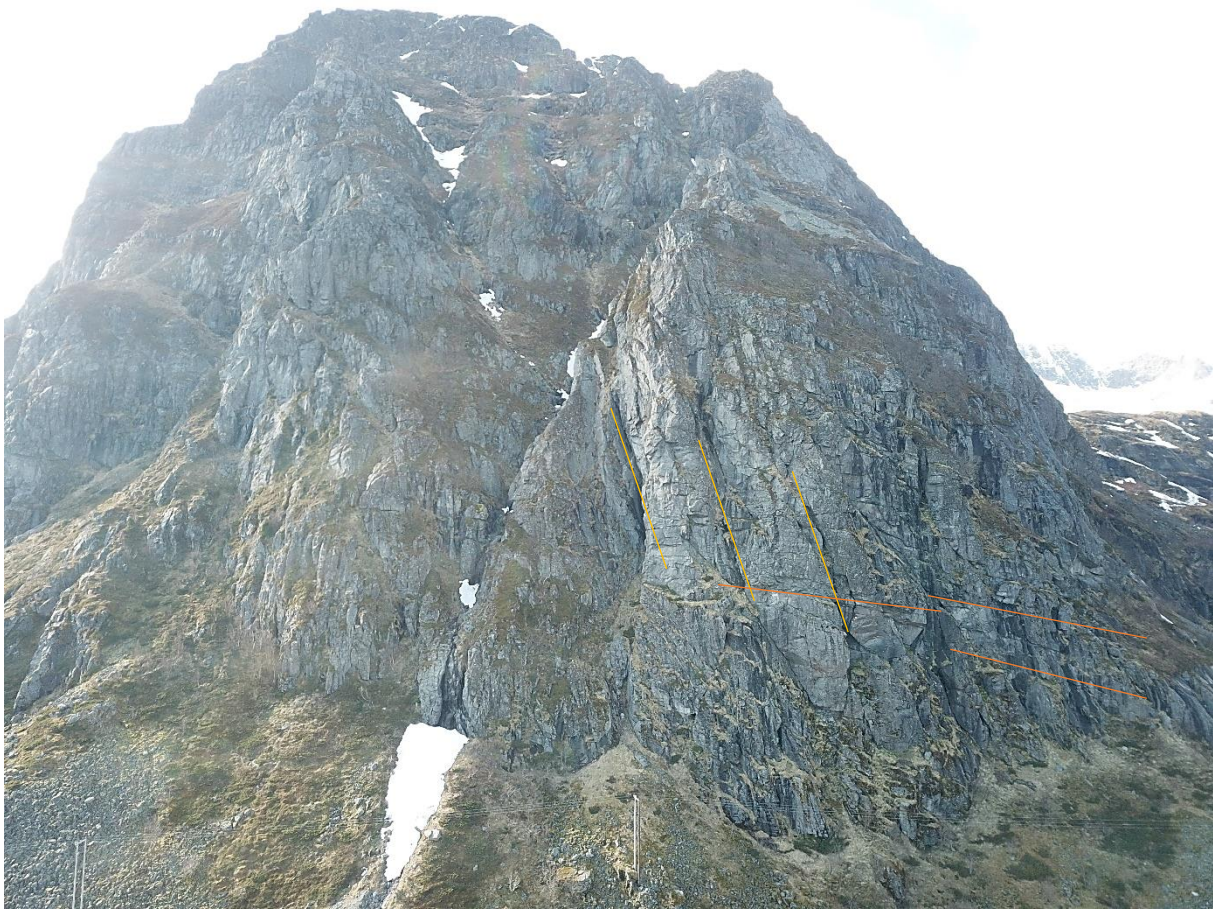
Figur 4: Bilde som viser oppsprekking av berg i påvirkningsområdet. Det er hovedsakelig to sprekkesett. Ett tilnærmet parallelt med terrengoverflaten (gule streker), og ett ca. 90° på dette (oransje streker).

NGUs berggrunnskart i målestokk 1:250 000 (NGU, 2023a) viser at berggrunnen i området består av gneis. Observasjoner fra befaring viser at berget er oppsprukket, som vist i Figur 4, med ett sprekkeplan nær parallelt med terrenget og ett normalt på dette. InSARdata for området (NGU, 2023b) viser ikke bevegelse av betydning i påvirkningsområdet.

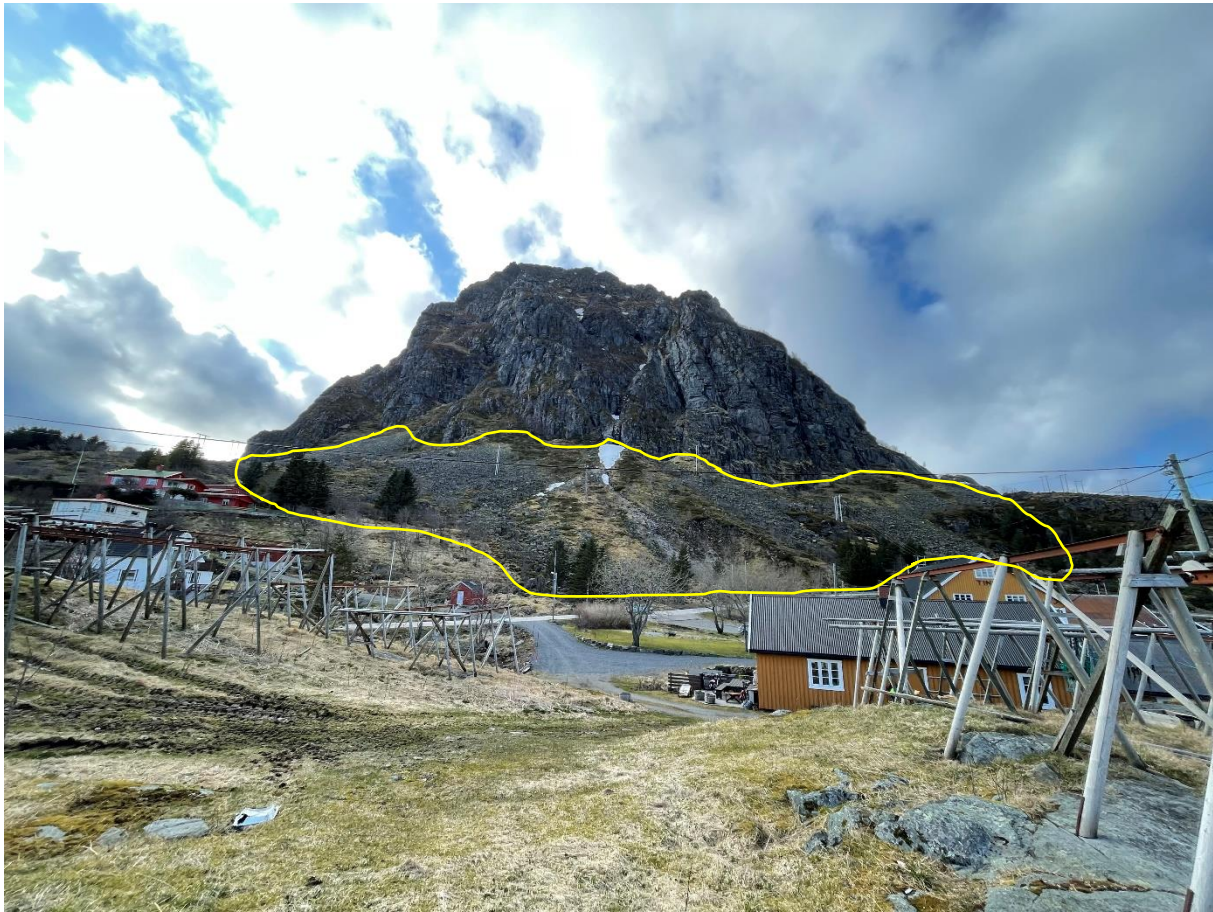
Figur 5: Bildet er tatt på befarings og viser at NGUs kartlegging av løsmasser stemmer med observasjoner på befarings, med fast fjell i øvre del av påvirkningsområdet og i kartleggingsområdet, samt skredavsetninger (gult polygon) i nedre del av fjellsiden.

Ifølge NGUs løsmassekart i målestokk 1:250 000 (NGU, 2023c) er det bart fjell både i kartleggingsområdet og øvre halvdel av påvirkningsområdet. I nedre del av fjellsiden er det kartlagt skredavsetninger. Dette stemmer overens med observasjoner fra befaring (Figur 5). Marin grense i området ligger på om lag 40 moh.

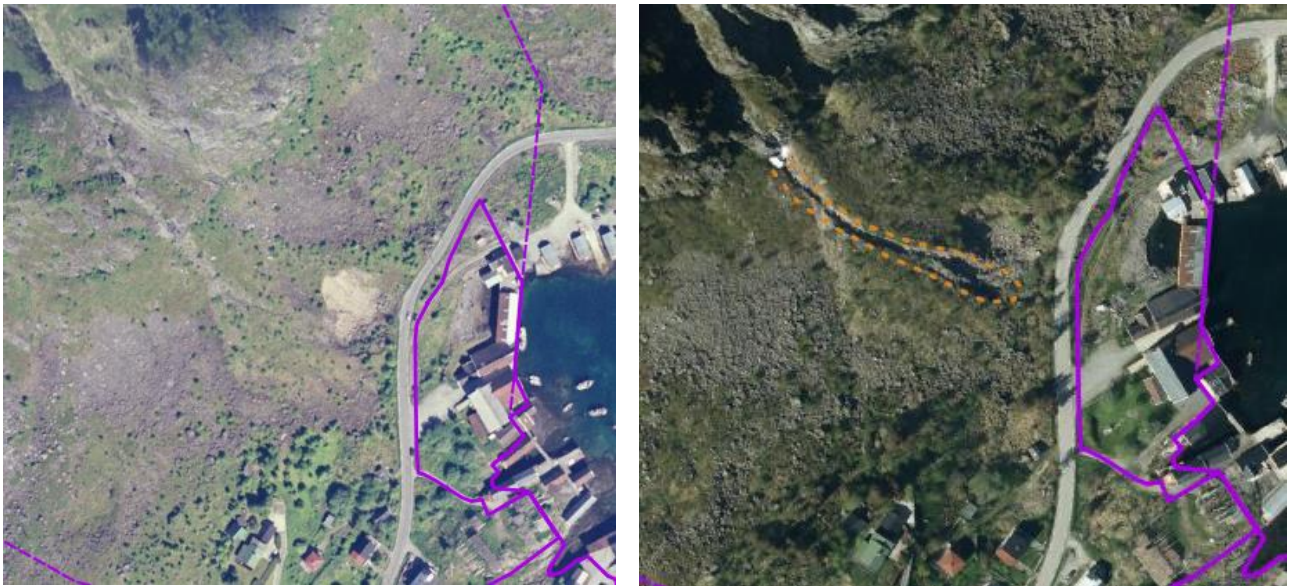
Figur 6: Flybilde fra 2004 til venstre, og fra 2009 til høyre. Flomskred er antydnet med oransje stiplet linje.

På Norge i Bilder (Statens vegvesen et al., 2023) er det flyfoto tilgjengelig for området for årene 2004, 2009, 2012, 2015, 2019 og 2022. Ved å sammenligne bildene tolker vi det som at det har gått et flomskred i skredløpet ned fra Tindstind mellom 2004 og 2009 (Figur 6). Skredet stoppet ovenfor E10.

Steinsprang kan fylle opp deler av renna, og dette kan senere utløses som flomskred. Sammenligning av flybilder fra 2004 og 2009 tilsier at det har gått et flomskred i påvirkningsområdet som ikke nådde ned til kartleggingsområdet. Årlig løsningsannsynlighet for flomskred vurderes som større enn 1/100.
