# B-undersøkelse

Vorfjorden (Ny), Multigen Akva AS

Lokalitetstilstand 1

Feltdato: 24.07.2024  
Rapportnummer: 110213066-3000-01-001

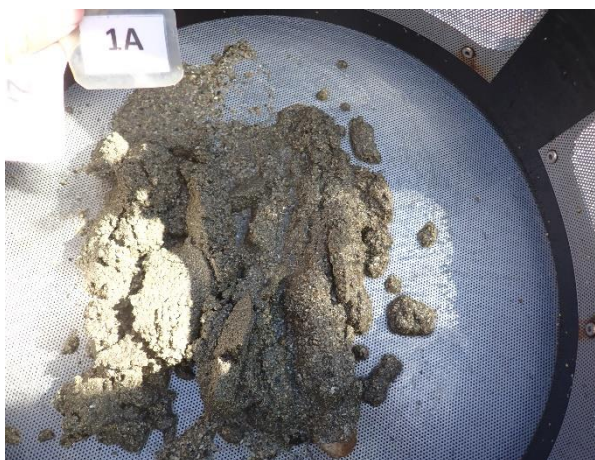
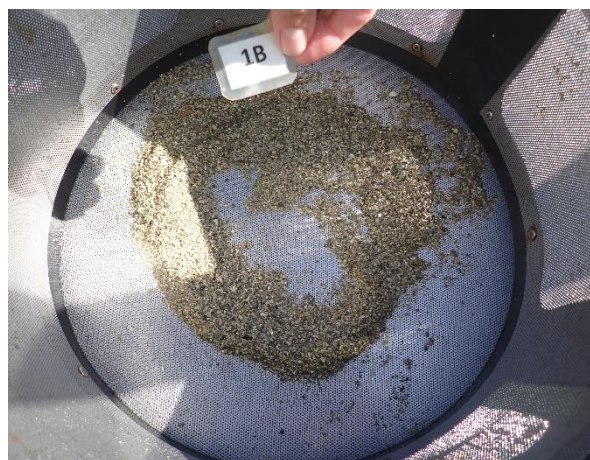
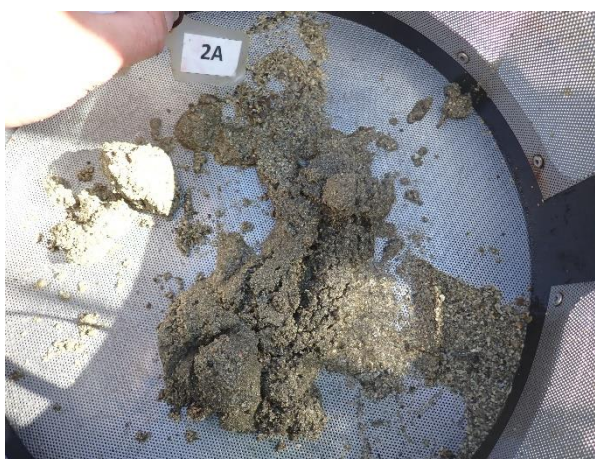
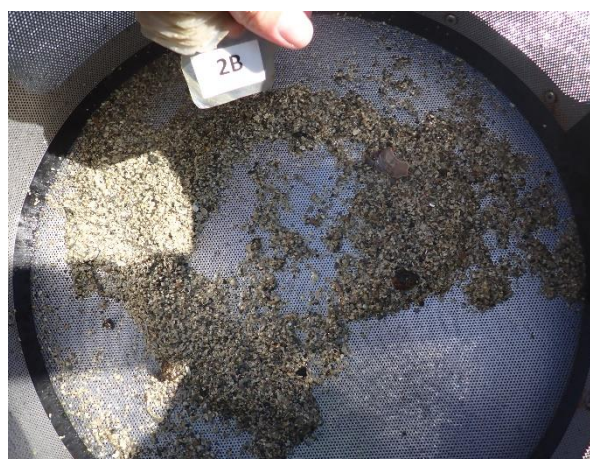
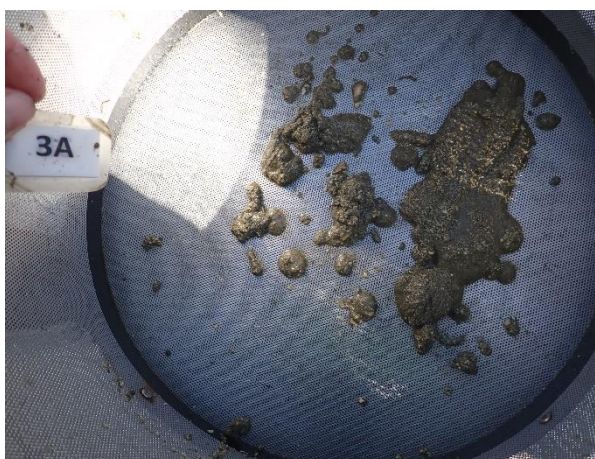
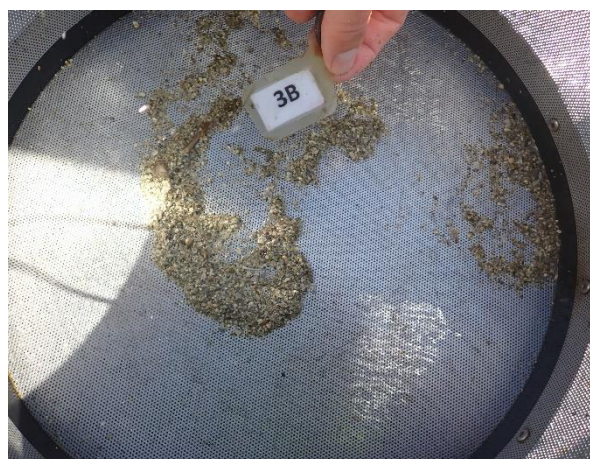
Bilder nedenfor viser sediment (A) og ferdig silt prøve (B) ved stasjonene.
